INGENIEURMODELL
FÜR DAS VERBUNDSYSTEM
STAHLBETON + KLEBELASCHE

TEIL 1

STATISCHE GRUNDVERSUCHE
AN DURCH ANGEKLEBTE STAHLASCHEN
VERSTÄRKTEN STAHLBETONBALKEN

Forschungsbericht
Gefördert von der Stiftung Volkswagenwerk

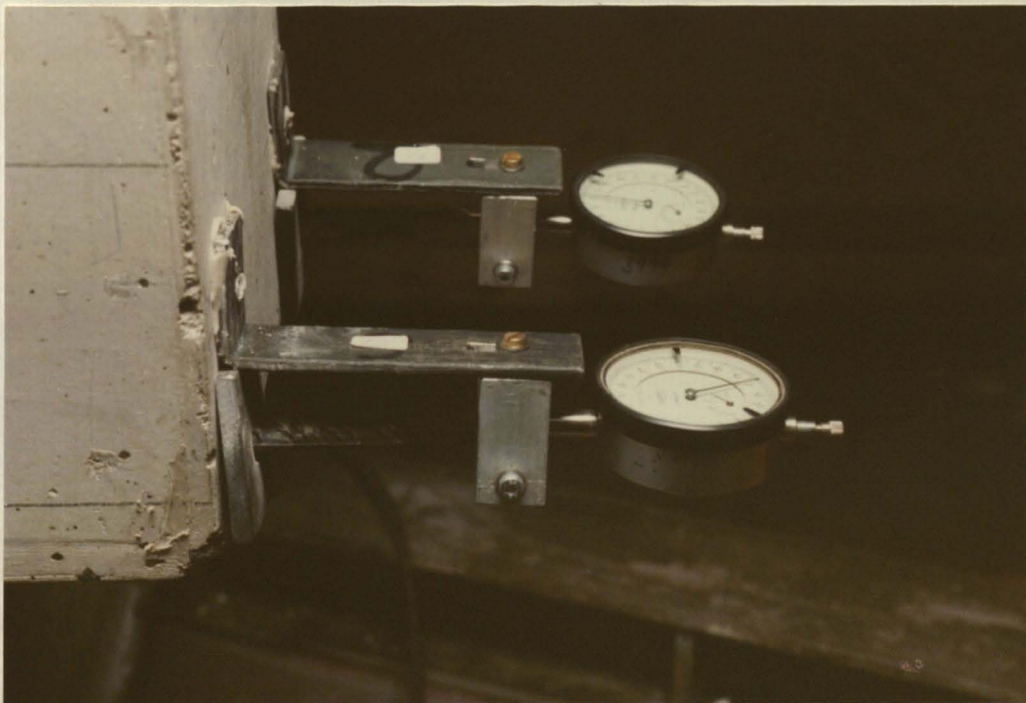
Bild 7.5 : Messung des Endverankerungsschlupfs der Längsbewehrung

Der Endverankerungsschlupf der unteren Längsbewehrung wurde mit Hilfe von gegen die Stirnseite des Balkens angebrachten Meßuhren gemessen. Die Messungen ergaben, daß kein Schlupf an den Stabenden während der Versuchsdurchführung auftrat. Die Meßeinrichtung ist in Bild 7.5 gezeigt.

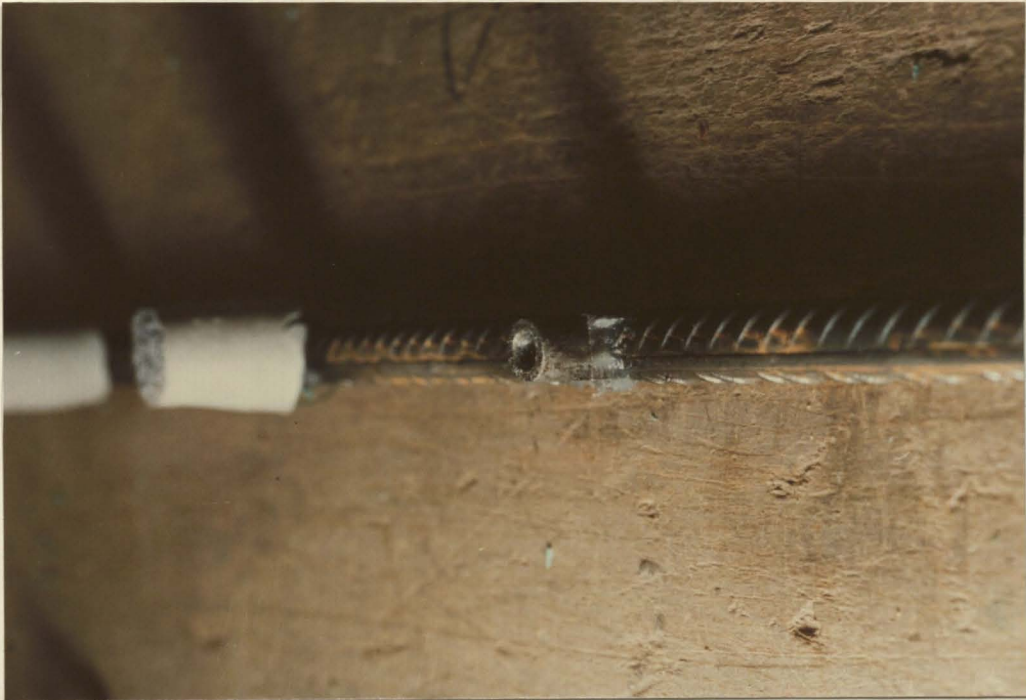
Bild 7.6 : Stahlsockel auf der Längsbewehrung

mit Moosgummi abgedeckt (s. Bild 7.6). Nach dem Ausschalen wurde das Moosgummi entfernt und Schrauben M 5 eingedreht, an denen Aluminiumblöcke als Halter für die Wegaufnehmer befestigt waren. Anschließend wurden Wegaufnehmer W 1 und W 2 mit Tauchanker eingesetzt, so daß eine Meßkette zur Messung der mittleren Stahldehnungen über eine Strecke von jeweils 100 mm gebildet wurde. Die Meßketten erstreckten sich jeweils vom Balkenaufleger bis 50 mm vor die Lasteintragungspunkte (vgl. Bild 7.1 - 7.3). Die Meßeinrichtung wird in den Bildern 7.7 und 7.8 gezeigt.
